Rapportage 'Energiebus'

De Rooypad e.o. in Cranevelt, Arnhem

Datum: 09-03-2011

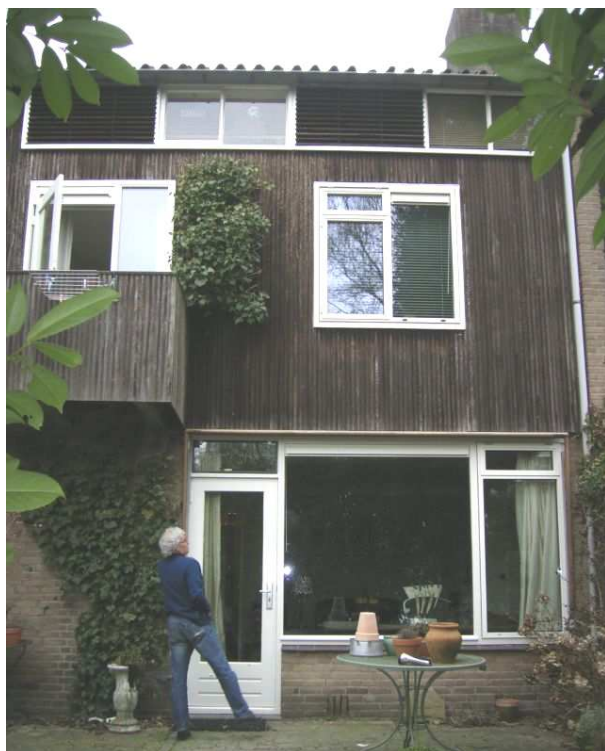
Het complex is oorspronkelijk niet geïsoleerd, maar rond 1999 zijn kozijnen vernieuwd en is HR++ glas aangebracht, behalve bij de zolderramen. De gevels zijn spouwmuren. Meting wijst uit dat de spouw 5 tot 6 cm breed is. Ook achter de houten gevelbetimmering blijkt de spouwmuur gewoon door te lopen met een dikte van 28 cm. Alleen bij de betimmering met horizontale lamellen lijkt de situatie afwijkend.

▲ achtergevel, achter hout toch een spouwmuur

- **Gevels**
De spouwmuur kan nageïsoleerd worden. De spouw is 5 tot 6 cm breed. Ook achter de houten gevelbetimmering blijkt de spouwmuur tot en met de zolder door te lopen. Eventueel is nader onderzoek nodig naar de spouwconstructie ter hoogte van de kelders. Alleen bij de horizontale lamellen is de situatie niet helemaal duidelijk. Deze maatregel zal enorm schelen in het energieverbruik en bovendien een aantal vochtproblemen oplossen.

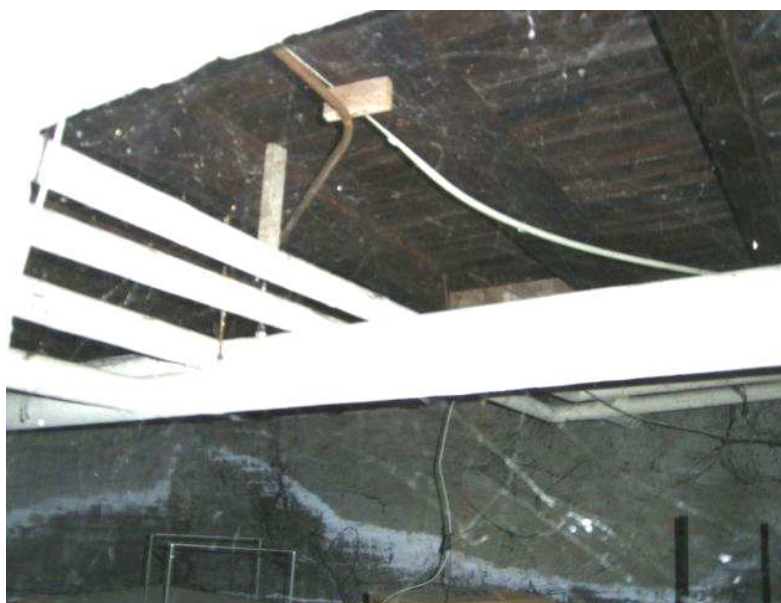
Het dakbeschot bestaat uit houten delen. Soms hebben bewoners hier zelf dakisolatie aangebracht. De vloer van de woonkamer is van hout en is niet geïsoleerd.

▲ kruipruimte en houten woonkamervloer in gevelvoetsporen

- **Vloer**
De woonkamer vloer ligt boven een goed toegankelijke en hoge kruipruimte. De vloer kan eenvoudig aan de onderzijde geïsoleerd worden. Naast energiebesparing heeft dit verbetering van comfort tot gevolg. De vloeren van de kelders hebben geen kruipruimte en zijn niet goed te isoleren. Bovendien is hierbij ook niet veel besparing te realiseren.

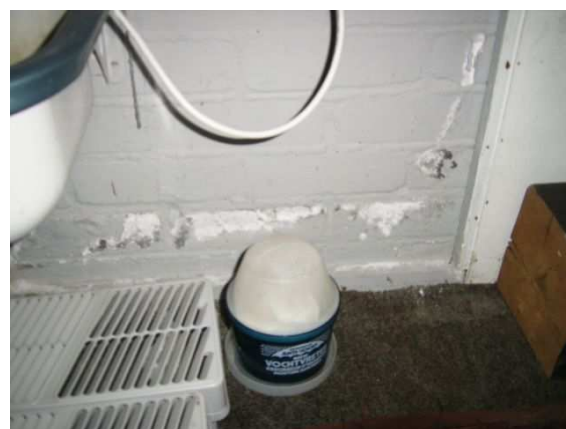
Ook kelders zijn vaak vochtig. De voorgevel ligt een stuk onder maaiveld, waardoor vocht van buiten af door de muur dringt. De mate waarin dat gebeurt lijkt vaak nog mee te vallen. Bovendien worden de kelders wat verwarmd door CV leidingen en soms zelfs radiatoren, waardoor het vocht goed opgenomen wordt in de warmere lucht. De muur zelf laat vaak echter wel sporen zien van vocht. Dat zelfde is ook het geval in de kruipruimte bij de achtergevel.

▲ vocht in gevel kelder, door doorslaande muur

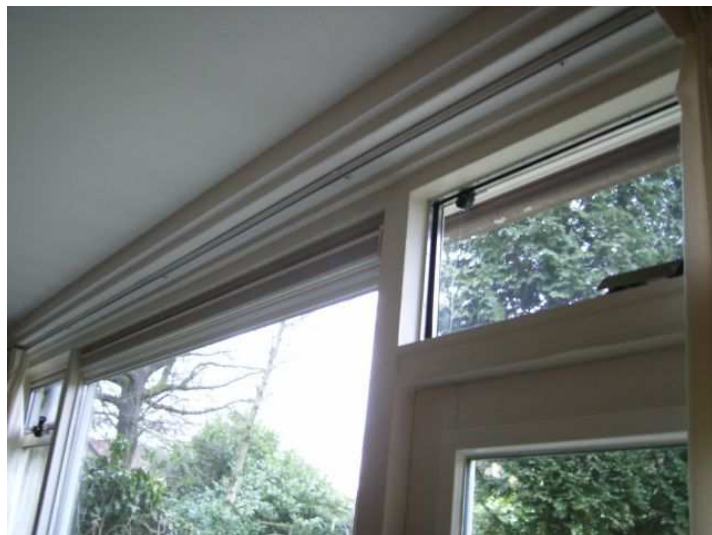
Met de nieuw geplaatste kozijnen zijn in alle ruimtes ruim bemeten ventilatieroosters aangebracht en tegelijk ook klepramen gehandhaafd. Daarmee zijn er zeer goede ventilatietoever mogelijkheden via de gevels.

▲ woonkamerraam met rooster en klepramen

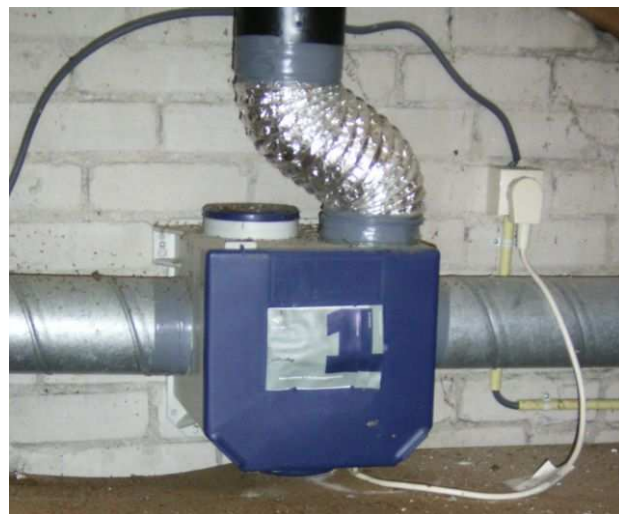
De ventilatoren zijn vermoedelijk omstreeks 10 jaar oud en sindsdien niet onderhouden. De afvoerhoeveelheden zijn erg hoog. De ventilator maakt vaak veel lawaai. Vermoedelijk zijn het nog wisselstroomventilatoren die meer energie gebruiken dan de nu gebruikelijke gelijkstroomventilatoren.

▲ ventilatorbox, maakt veel lawaai

Deze dient gecontroleerd en opnieuw ingeregeld te worden. Te overwegen is nieuwe ventilatorboxen te plaatsen en te zorgen voor minder geluidsoverlast van deze box.

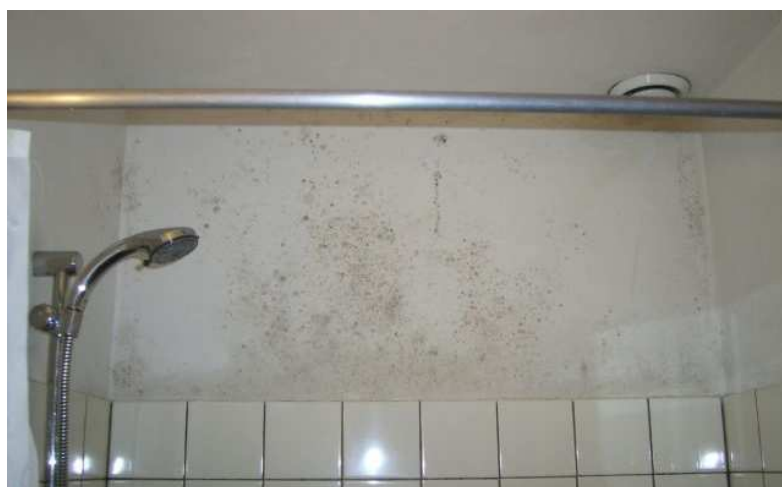
Een aantal bewoners hebben aangegeven last te hebben van vocht en schimmel. Dat is soms in de badkamer het geval. In één van de bezochte woningen is dat het geval en is duidelijk dat de schimmel ontstaat op de koude kopgevel ondanks forse ventilatie in de douche.

▲ douche met schimmel op koude kopgevel ondanks veel ventilatie

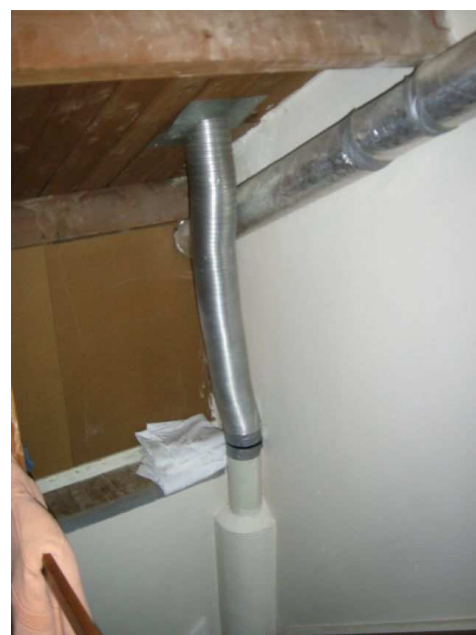
Op basis van onze ervaringen kunnen we stellen dat een natuurlijk kanaal dat omstreeks 20 tot 30 m³ per uur afvoert, goed werkt.

▲ natuurlijk kanaal toilet, werkt goed

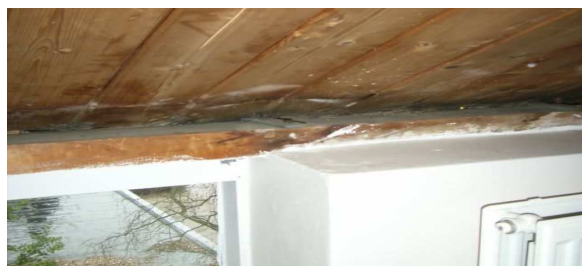
◀ zolder zonder dakisolatie
Raam enkel glas
Gevel is spouwmuur.

- **Het dak**
De meest effectieve aanpak is isolatie aan de buitenzijde van het dakbeschot. Dan worden namelijk ook de aansluitingen van de tussenmuren mee geïsoleerd. Wel is een dergelijke aanpak financieel alleen aantrekkelijk als het gecombineerd wordt met vervanging van de dakpannen, loodaansluitingen en dergelijke. Dakisolatie aan de binnenzijde is ook mogelijk. Het voordeel daarvan is dat het onafhankelijk van dakvernieuwing mogelijk is, en ook op individuele basis gekozen kan worden. De isolatie kwaliteit is dus wel wat minder vanwege de tussenmuren. Goede dakisolatie draagt ook fors bij aan het verlagen van het energieverbruik. De nu door bewoners soms aangebrachte isolatie is niet altijd volledig en met vrij geringe dikte. Daardoor is die kwaliteit meestal matig.

- **Ramen**
De meeste ramen en deuren zijn al voorzien van HR++ glas. Alleen de ramen op zolder zijn nog enkel glas. Hier kan ook goed nog HR++ glas geplaatst worden. Het oppervlak is wel beperkt, zodat de besparing op het geheel niet heel groot is.
